1990年雲仙普賢岳火山 噴火から30年

長崎大学大学院工学研究科 特任研究員 高橋 和雄

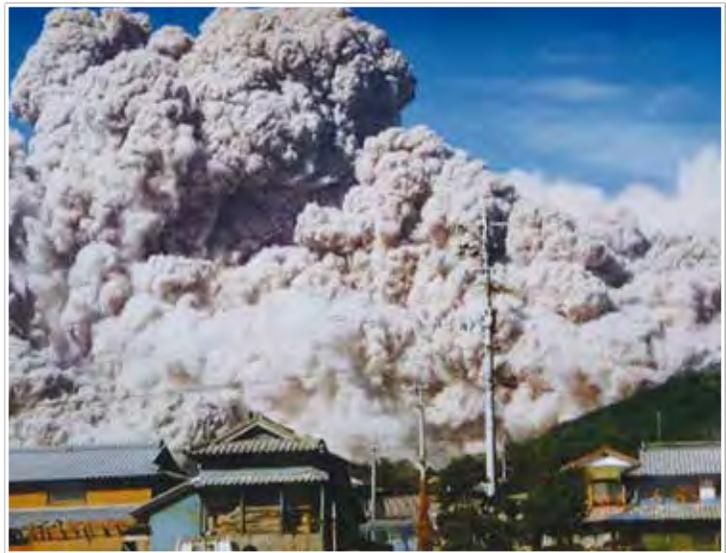
写真-1 民家に迫る火砕流(1992年9月27日)(杉本伸一氏撮影)

そのうち数回は流下距離が4kmを越えました(写真-1)。溶岩噴出量は、最盛期には1日に30～40万 m^3 に達し、複数の溶岩体(ローブ)を形成しました。1995年2月に噴火は終息し、溶岩総噴出量は約2億 m^3 で、約半分が溶岩ドームとして留まりました。

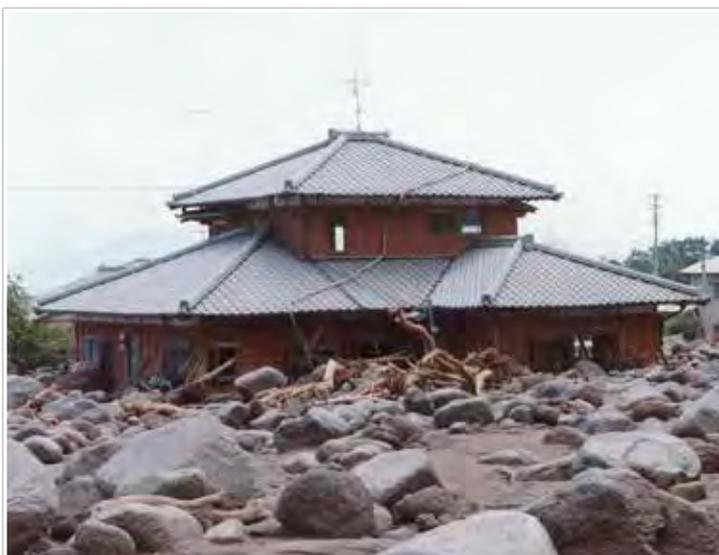
写真-2 土石流に埋まった家屋(安中地区、1993年4月30日)(杉本伸一氏撮影)

も6月30日の土石流、9月15日の火砕流等により、家屋等に被害が出ました。9月15日の火砕流で大野木場小学校が焼失しました。1993年6月23日の中尾川方向の火砕流で千本木地区の家屋が焼失したほか男性1人が死亡しました。4月から7月にかけて土石流が頻発し、家屋の被害に加え、国道や鉄道が寸断され島原市街地が一時孤立しました(写真-2)。観光客の減少や人口の流出等で島原半島全体に被害が波及しました。

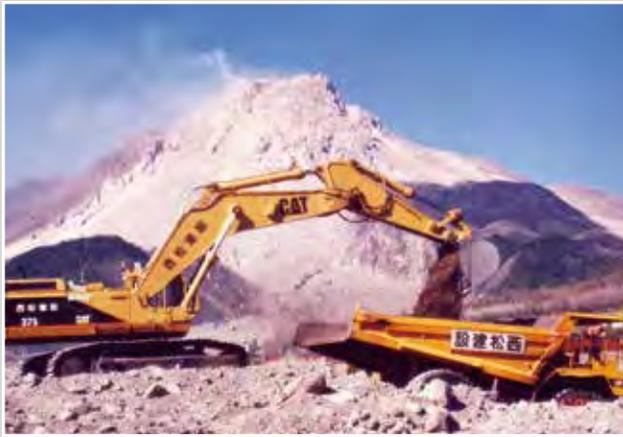
写真-3 無人化施工による警戒区域内での除石
(1994年4月11日)(松井宗廣氏撮影)

砂防えん堤建設等の砂防計画は、噴火が短期に終息するとの前提で作成されていたため、恒久対策のみが策定されていました。火山災害の長期化に伴い、警戒区域内で防災工事が実施出来ないため、土石流被害が拡大し、家屋被害の増加や道路・鉄道の被害により交通が途絶しました。応急・緊急対策の導入による仮設導流堤の建設、除石や砂防えん堤の建設に無人化施工が初めて導入されました(写真-3、4)。この無人化施工は、1997年鹿児島県出水市土石流災害や2000年有珠山噴火災害、2011年東日本大震災に伴う福島第一原子力発電所の事故対応等に活用されました。

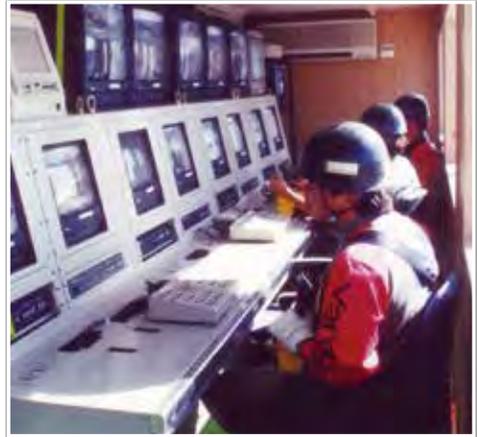
写真-4 無人化施工の遠隔操作作業状況
(1994年4月11日)(松井宗廣氏撮影)

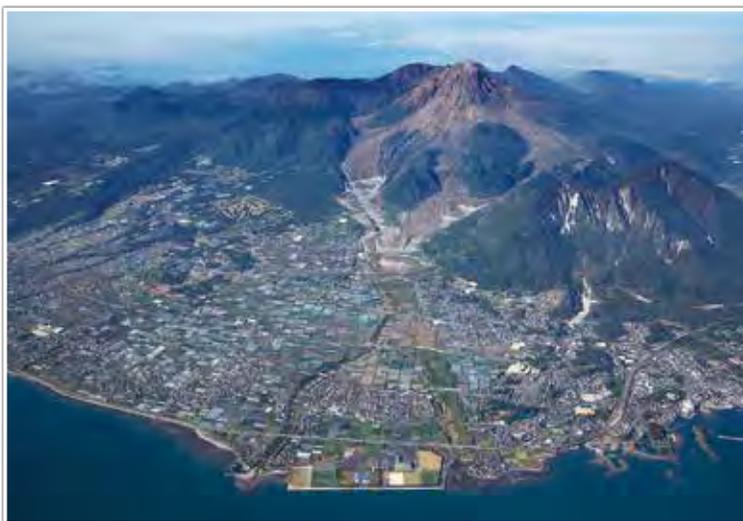
写真-6 雲仙普賢岳と水無川流域の正面写真(2019年11月21日)(雲仙復興事務所撮影)

砂防えん堤の建設等の復興事業は、計画通りに進捗し、2020年度に完了する予定です(写真-6)。また、雲仙普賢岳の火山活動は、1995年の終息宣言以降は落ち着いた状態を継続しています。しかし、平成新山の山頂周辺には不安定な溶岩ドームと呼ばれる巨塊群が、2007年5月から2020年11月までに約1.4m下方に移動しています。雲仙復興事務所は、島原半島の自治体からの要望を受け、学識経験者等からなる委員会を設置し、溶岩ドームの崩落に備えた調査・観測及び対策を検討しました。具体的には溶岩ドームが崩壊した場合の流出土砂を捕捉するための砂防えん堤の嵩上げや観測機器の整備・警戒避難体制等のソフトが構築されました。これに基づいて、避難対象地区の島原市安中地区
