気候変動により激甚化する水害への備え

一般財団法人 河川情報センター 理事長 東京大学 名誉教授 池内 幸司

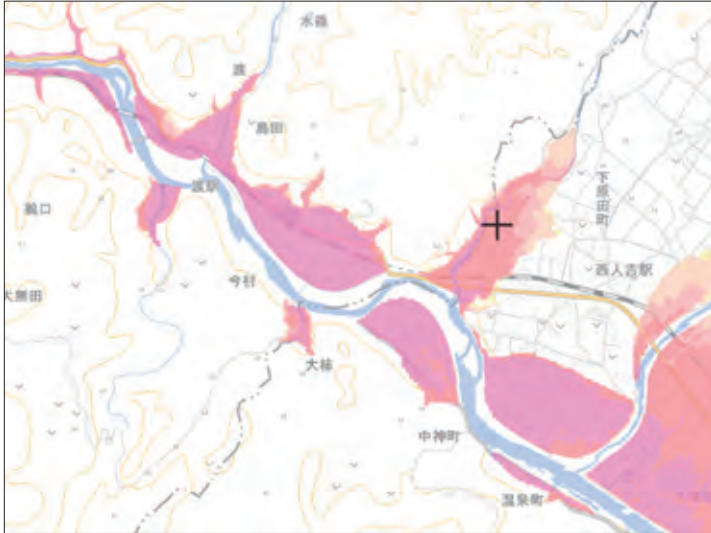
球磨川の水害の際には、災害発生前に多くの注意報・警報や洪水予報等の情報提供、避難勧告や避難指示の発令等が行われていた。図1に2020年球磨川の洪水時の浸水状況を、図2にこの洪水発生前に公表されていた洪水浸水想定区域図を示しているが、洪水浸水想定区域図(図2)は実際の浸水状況(図1)を比較的正確に予測できていることが分かる。それにもかかわらず、これらの情報が十分に生かされずに、多くの方々が自宅から逃げ遅れて亡くなっている。

図2 球磨川の重ねるハザードマップ

災害時に的確な行動を取るためには、普段から洪水ハザードマップを見て、自分の住んでいる場所の水害リスクを認識しておく必要がある。具体的には、「ハザードマップポータルサイト」の「重ねるハザードマップ」と「わがまちハザードマップ」の両方を見ておく必要がある。前者は一級水系等の主要河川の浸水リスクをシームレスに把握することができる。後者は、中小河川のハザードマップも閲覧することができる。

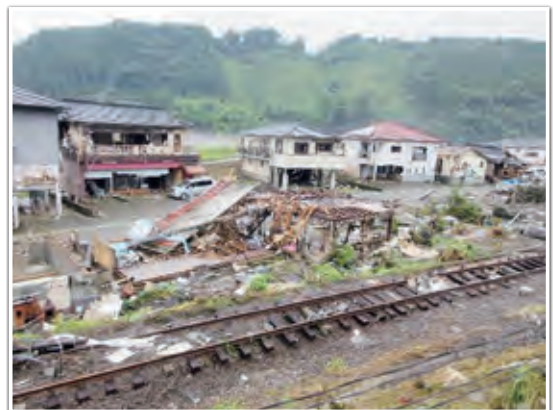
人吉盆地から狭隘部に入る部分に位置する球磨村の茶屋集落は、球磨川の氾濫流で多くの家屋が流失した。写真1は、球磨川の洪水発生から約1週間後に私が撮影した写真である。多くの家屋が破壊され、流失しているこの状況を現地で目の当たりにした時、この集落では多くの方々が亡くなった可能性があると思った。しかし、調べてみると、この集落では犠牲者が発生していなかった。この地区では、住民の防災行動を示す「コミュニティ・タイムライン」を作成する取組が行われていた。このような普段からの取組が効果を発揮したと考えられる。

写真1 球磨川の氾濫流による家屋等の破壊・流失
（熊本県球磨村渡地区）

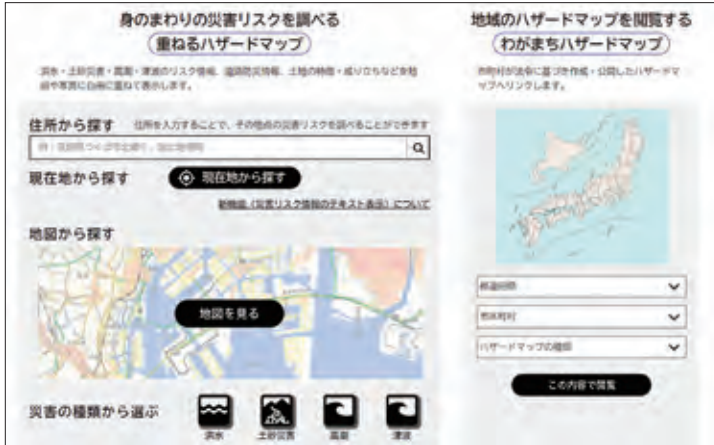
図3 ハザードマップポータルサイト

ウェブサイトでは、レーダ雨量、河川水位、洪水予報、河川のライブカメラ画像等を把握することができる。このようなウェブサイトを普段から把握しておき、大雨が予測される場合に、早めに情報を収集しておく必要がある。
