1 約 10 万戸の供給停止

2 業界連携による復旧作業

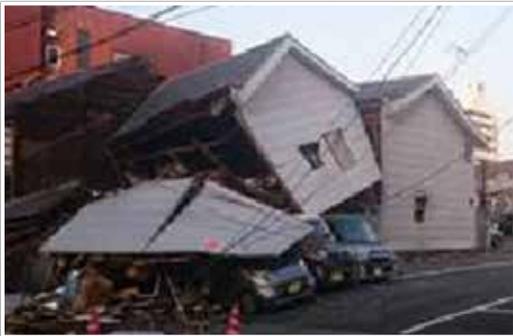
地震の影響で倒壊した家屋

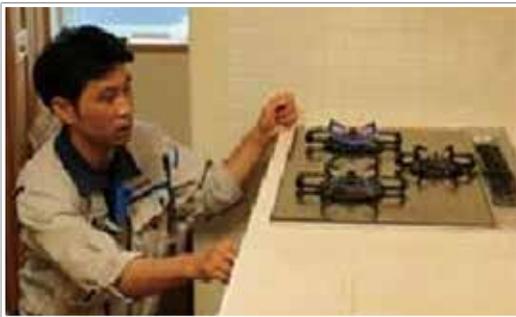
一戸一戸訪問しての開栓作業

- ①中圧導管の安全確認をする
（ガス導管の安全確認はガスを送出する圧力の高い順に、中圧→低圧という順番で実施していきます）
- ②復旧作業に先行して、お客さま宅一戸一戸のメーターガス栓を閉める（閉栓）
- ③作業にとりかかる地区と隣接する地区との境界のガス管をすべて閉鎖する（ブロック化）
- ④ブロック化された地区内の低圧ガス管に異常がないか確認する
- ⑤破損している低圧ガス管を修理する
- ⑥お客さま宅一戸一戸にお伺いし、ガス設備に異常がないか確認する
- ⑦破損しているガス設備を修理し、安全を確認する
- ⑧お客さま宅のメーターガス栓を開ける（＝ガス使用の再開）

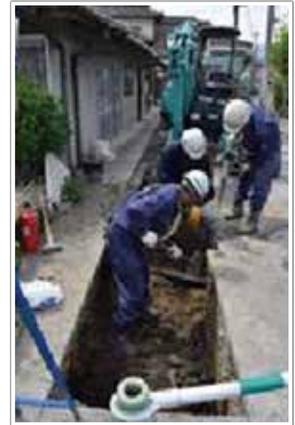
導管修繕作業

早期復旧の要因は3点あります。1点目は、耐震性の高い「ポリエチレン管」などへの取り替えを進めてきたことも奏功し、

ガス導管の被害箇所が過去の大規模地震と比較して少なかったこと、2点目は、ガスマン内への水の侵入など、復旧作業の進捗を阻む事例が少なかったこと、3点目は、これまでの震災の経験を踏まえ、早期に大規模な救援隊が派遣され、都市ガス業界一丸となって復旧に取り組んだことです。
