令和6年能登半島地震を踏まえた 上下水道の地震対策

国土交通省大臣官房参事官(上下水道技術)(上下水道審議官グループ)

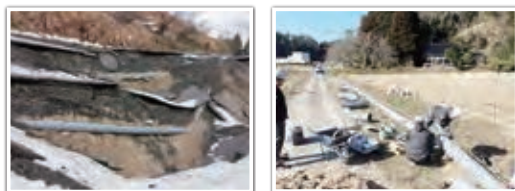
図1 上下水道システムの急所となる施設の被害状況(左:送水管、右:処理場に直結する圧送管)

被災詳細は調査中であるものの、レベル2地震動相当の強い地震動であったことや、耐震化未実施等により浄水場や配水池、下水処理場に直結する管路等の基幹施設が被災したこと(図1)により、広範囲での断水や下水管内の滞水が発生したものと考えられます。

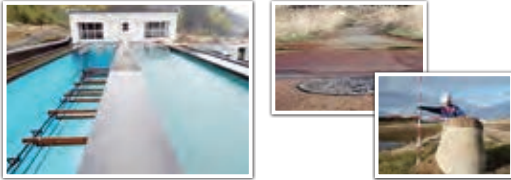
図2 耐震化の有無による被害有無の状況
(左：浄水場、右：マンホール浮上)

多くの被害が生じた中であっても、耐震化実施済みであった浄水場や下水処理場等では施設機能に決定的な影響を及ぼすような被害は確認されませんでした。同じ浄水場や下水処理場内でも、池によって耐震化の有無に違いがあった箇所では、機能確保にも顕著な違いが生じ、事前防災としての施設の耐震化の効果・必要性が再確認されました(図2)。

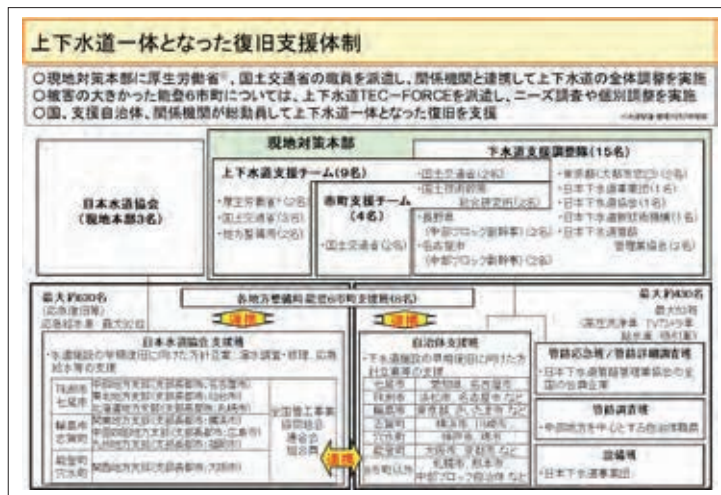
図3 上下水道一体となった復旧支援体制

石川県に設置された現地対策本部に厚生労働省（当時）及び国土交通省の職員を派遣し、両省が連携した全体調整を行うこととしました。また、地方整備局等の水道整備・管理行政移管準備室の職員を被災地へ派遣し、日本水道協会と連携して被災自治体支援を行うこととしました（図3）。

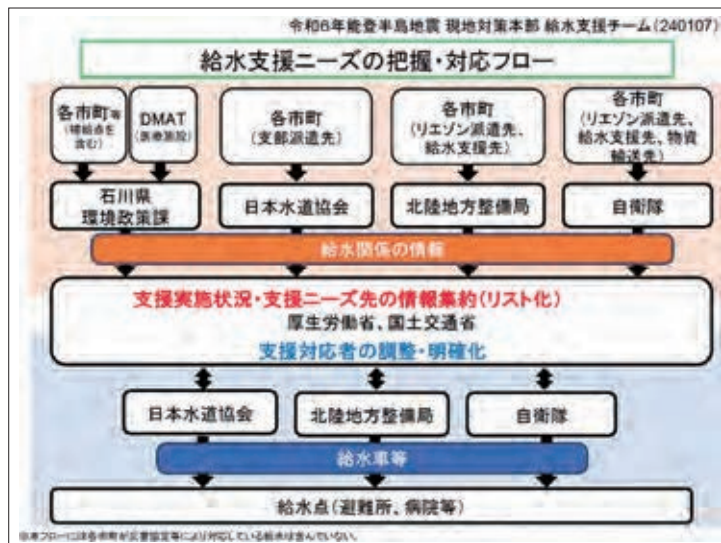
図4 給水支援ニーズの把握・対応フロー

特に多数の機関が活動する応急給水活動について、給水ニーズや補給点等の情報共有・調整を図りました（図4）。

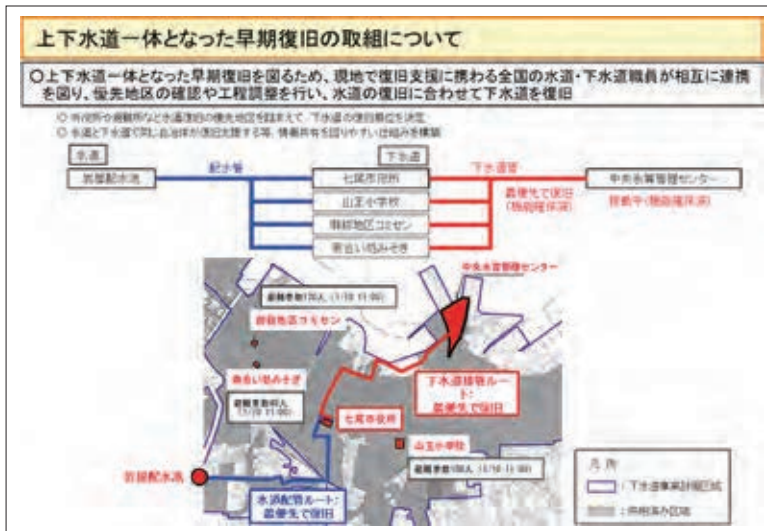
図5 上下一体となった早期復旧の取組

水道が復旧しても下水道が復旧していなければ自由に水を使うことはできません。このため、一刻も早い断水解消を行うために水道の復旧と連携した下水道の復旧を試みました(図5)。これまでの災害対応では災害復旧工事(災害査定)を念頭に、概略(一次)調査を完

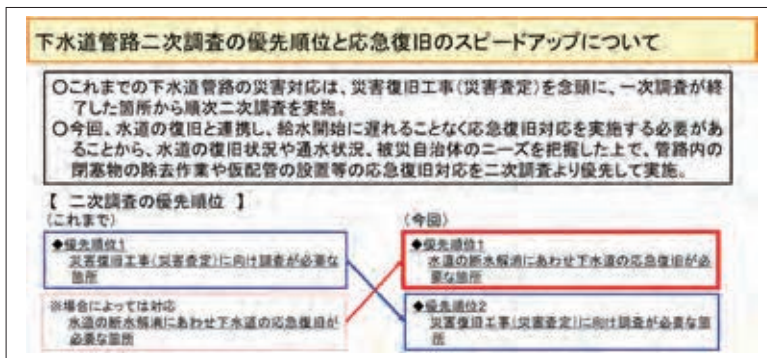
図6 機能確保優先として応急復旧の加速化

了したところから順次詳細(二次)調査を実施していたところ、今回は、水道復旧の優先地区の確認や復旧工程を把握し、給水開始に遅れることがないように、必要に応じて仮配管を設置などの応急復旧を二次調査より優先して実施することとしました(図6)。

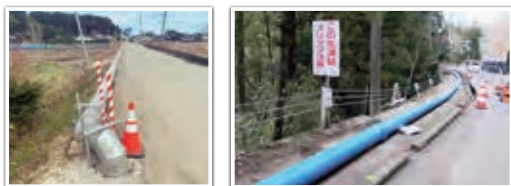
図7 仮設配管（転がし配管の活用事例）

上下水道一体での調整体制や断水解消優先の応急復旧は早期復旧に一定の効果があつたと考えます。また、被害が集中した区間においては、仮設として露出状態で配管(転がし配管)して活用することで応急的な通水を図ること(図7)や、可搬式浄水設備を設置・活用することで応急給水を行うこと(図8)などは早期対応に寄与しました。一方で、災害対応を行う
